Altankollaps, Hammerloddan, Rev. 29/9-2016

Den 31. juli 2016 ca. kl. 0045 kollapsede en altan hørende til en 1. sals lejlighed i en beboelsesejendom. Ejendommen er beliggende Hammerloddan 29 i Nykøbing Falster. Ved kollapset blev 6 personer kvæstet.

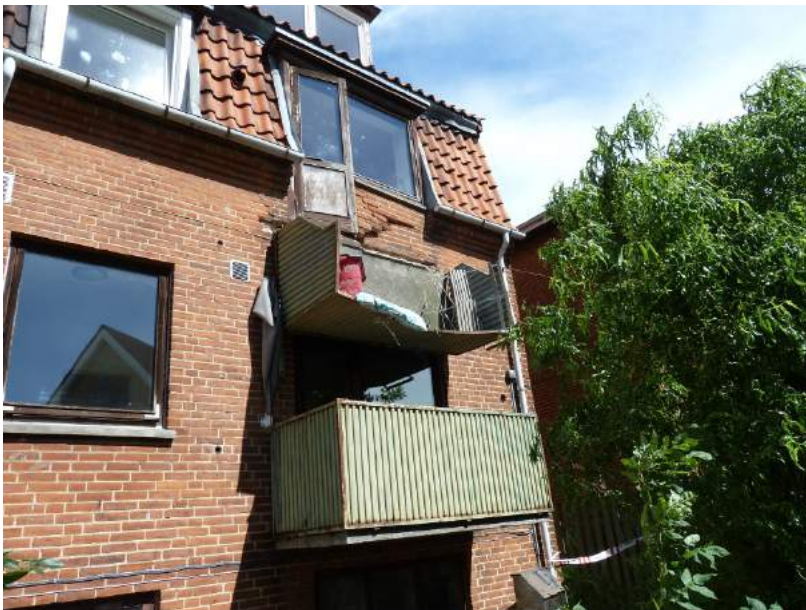
Bygningen er opført i murværk og udført med træbjælkelag som etageadskillelser. De 4 nederste lejligheder er hver forsynet med 2,15 meter lange altaner med ca. 1 meters udkræning, (se figur 1). Altanerne fremstår som i det oprindelige byggeprojekt og i det kommunale sagsarkiv er der ingen senere byggesager, som har relation til altanerne.

Figur 1 Intakt altan og kollapsede altan

Ved kollapset må der antages at have været 6 personer på altanen. Ved kollapset vipper altanpladen ned og hænger lodret på facaden, se figur 1. Personerne falder ved kollapset ned på en flisebelægning.

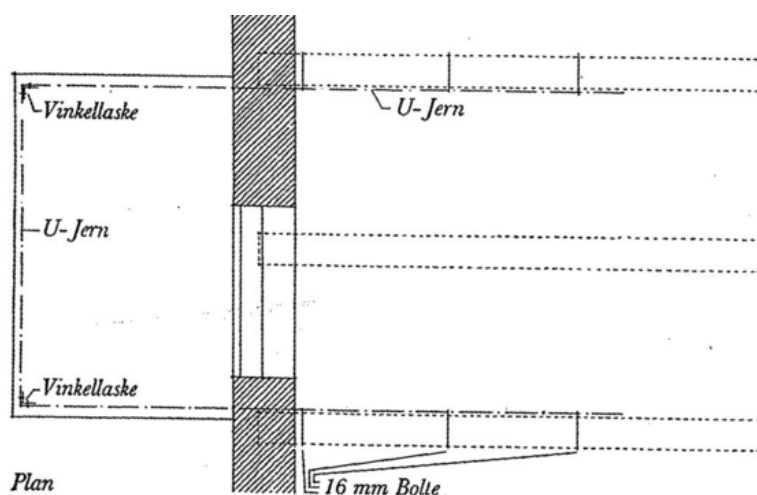
Altanen er en betonplade som er understøttet af udkragede udliggerjern af typen INP100, indstøbt ved pladens ender. Disse udliggerjern er understøttet af murværket i facaden. Ifølge datidens byggetradition er udliggerjernene formentligt boltet på etagedækkets bjælker, se figur 2 og 3 med vejledningsstof fra 1948 (her vist med U-jern). Heraf fremgår endvidere, at normalt er de udragende ender, for denne altantype og tidsperiode, forbundet ved altanpladens forkant med et tilsvarende jern. I den kollapsede plade er profilet ved forkant erstattet af Ø8 armeringsjern som er ført rundt om hjørnerne og ind til facaden, uden på udliggerjernene. Betonpladen er på undersiden forsynet med et 10 mm pudslag. Oversiden er udført med fald udad idet pudslaget ved facaden er 40 mm og ved forkant 15 mm. Den samlede pladetykkelse er 150 mm tyk ved facaden og 125 mm ved forkant. Udliggerjernene har underside ved overside af

Figur 2 Plan med udliggerjern, Vejledning fra 1948 [1].

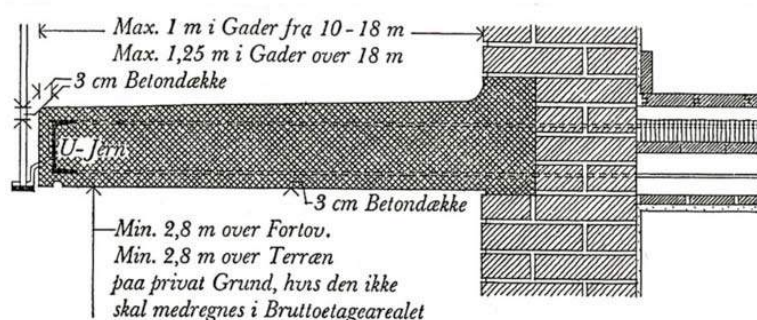
pudslag (10 mm dæklag) og oversiden af jernet har da et dæklag på 40 mm ved facaden og 15 mm ved forkant. Udliggerjernene har en indbyrdes afstand på 1920 mm. Betonen omkring udliggerjernenes ydre ender er armeret med en slags "kyllingenet". Pladen er i undersiden armeret med Ø8 på tværs og Ø10 på langs, med en maskevidde på cirka 250 mm. Under vinduespartiet er altanpladen udført med hulkehl ved facaden, som vist på figur 3, mens der under altandøren er en defekt blød fuger og ingen hulkehl.

Figur 3 Lodret snit af altan og facade, Vejledning fra 1948 [1].

Altanpladen hænger lodret ned på facaden. Der er sket bøjningsbrud i begge udliggerjern i snittet ved facadens plan. Pladen hænger i udliggerjernes underflanger og der ses ikke andre forbindelser. Betonpladen er i det aktuelle tilfælde ikke ført en halv sten ind i murværket (som indikeret på figur 3), men mindre end en kvart sten. Pladen er dog lokalt ført længere ind under dørtrinnet og dørkarmene (se figur 4) og i form af omstøbning, hvor udliggerjernene føres gennem facaden.

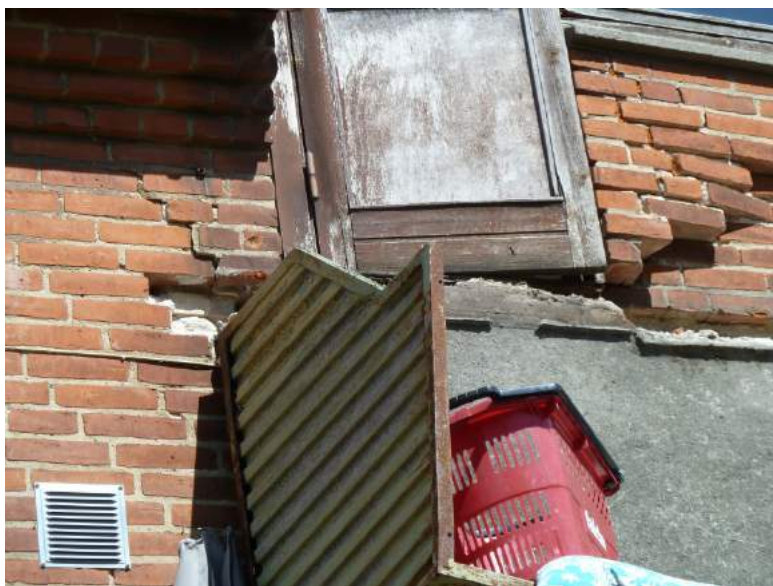
Figur 4 Udstøbning under døråbning

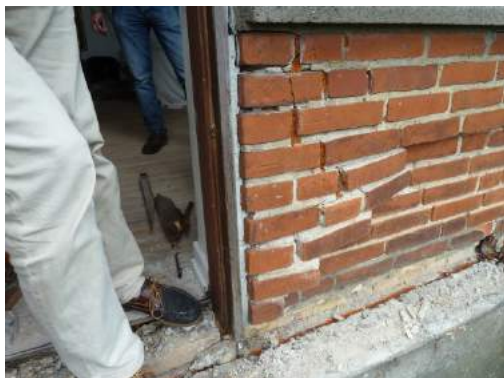
Da pladen vippede ned, løftedes dørkarmen op og udad af den del af altanpladen, som er ført ind under dørtrinnet. Dette forklarer den lodrette adskillelse af brystningen indre og ydre murværk, se figur 5 og 6.

Figur 5 Adskillelse af brystning

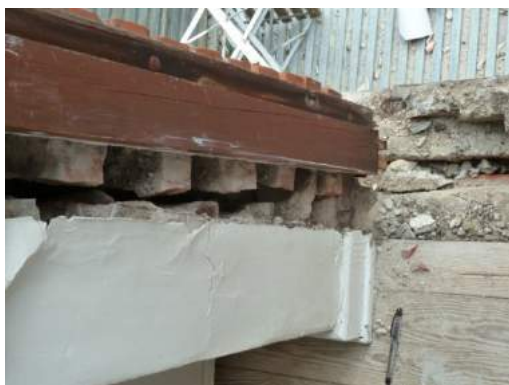
Figur 6 Adskillelse af brystning

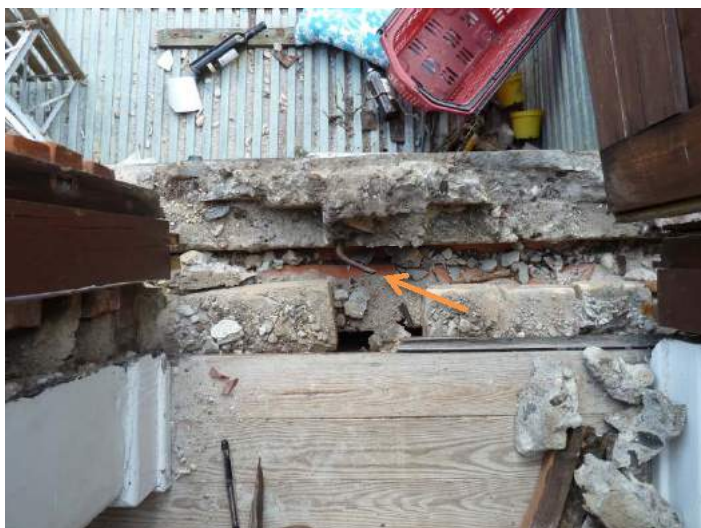
I betontværsnittet stritter enderne af 3 stykker Ø8 rundjern op. De 3 jern er henholdsvis midt for og på begge sider af døråbningen og beliggende i undersiden, se figur 7. Ved altanpladens ene ende ses udliggerjernes tværsnit i betonpladen, se figur 8. Ved den anden ende ses udliggerjernet siddende i bygningen, set fra siden i figur 9. Udliggerjernene fremstår yderst nedbrudte og der kan ikke umiddelbart konstateres "friske" brudflader.

Figur 7 Ø8 rundjern midt i billedet, ved pil

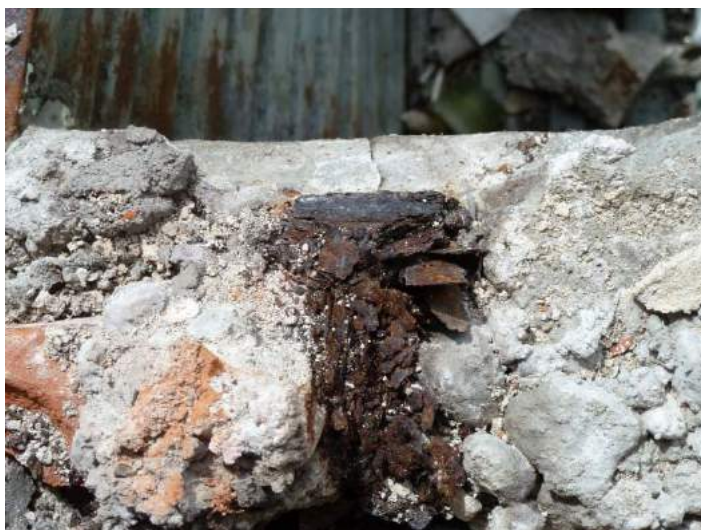
Figur 8 Tværsnit af udliggerjern i altanpladen, modsat side af altandør

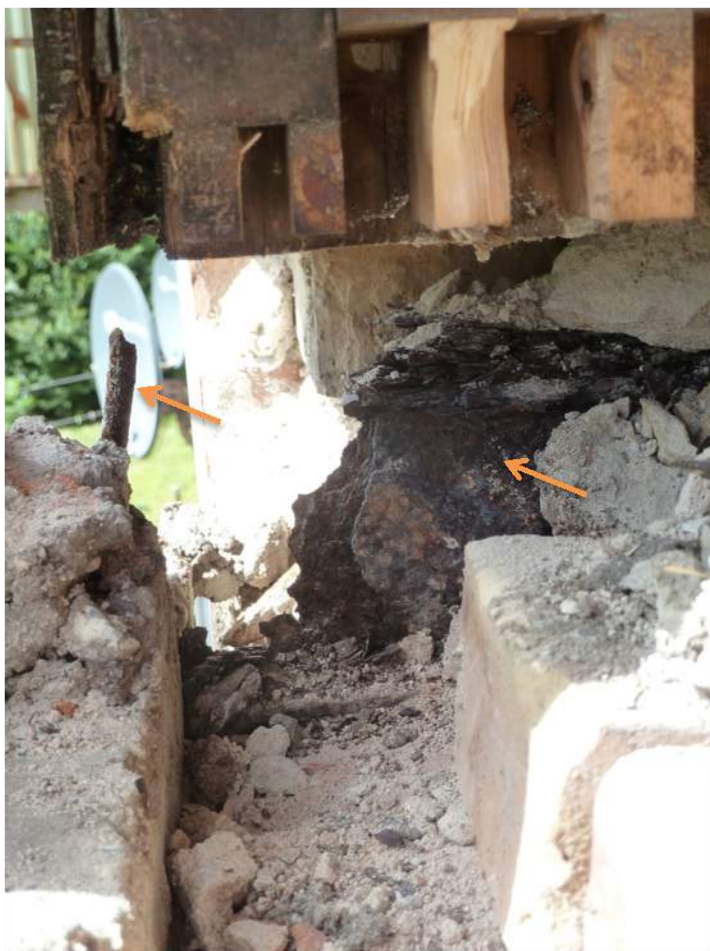
Figur 9 Udliggerjern siddende i facaden set fra siden bag altandør, Ø8 rundjern ses også i bunden af altanpladen

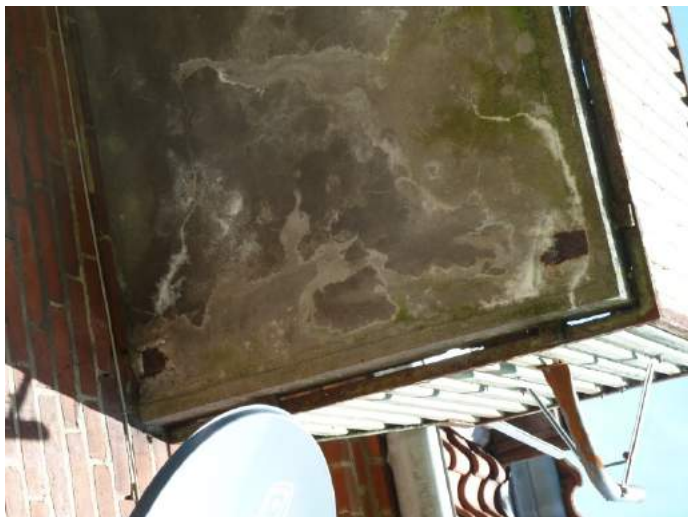
På én af de øvrige altaner er sket afskalning af pudslaget under udliggerjern, se figur 10. Udliggerjernets underflange vurderes korroderet i overfladen, men synes ikke nedbrudt. Der ses også delamineringer af pudslaget, se figur 11. Der er efterfølgende foretaget en nærmere undersøgelse af den kollapsede altanplade. Undersøgelsen der er refereret i nedenstående afsnit "*Laboratorieundersøgelse*" viser, at udliggerjernene ikke er nedbrudte i altanpladen, men ved omstøbningen bag facaden, se figur 16. Undersøgelsen viser også, at der ikke er foretaget reparationer af altanpladen.

Figur 10 Underside af altan med blottagt udliggerjern

Forekomst af blotlagte udliggerjern og delamineringer af pudslag (se figur 10 og 11), kunne have indikeret, at der var behov for en reovering af de pågældende altaner. De ikke-kollapsede altaner, giver dog ikke umiddelbart indtryk af at være direkte kollapstruede. De meget tærede tværsnit ligger tæt på facadeplanet, men bag altanpladen, så de ikke er synlige. For den kollapsede altanplade gælder, at betonoverfladen i det synlige område foran facaden, kun viser en mindre revne på langs over det underliggende jern, men ingen tegn på rustudfældelse, se figur 19. Den væsentlige korrosion er altså begrænset til området inde i facaden, umiddelbart bag altanpladen, se også figur 15.

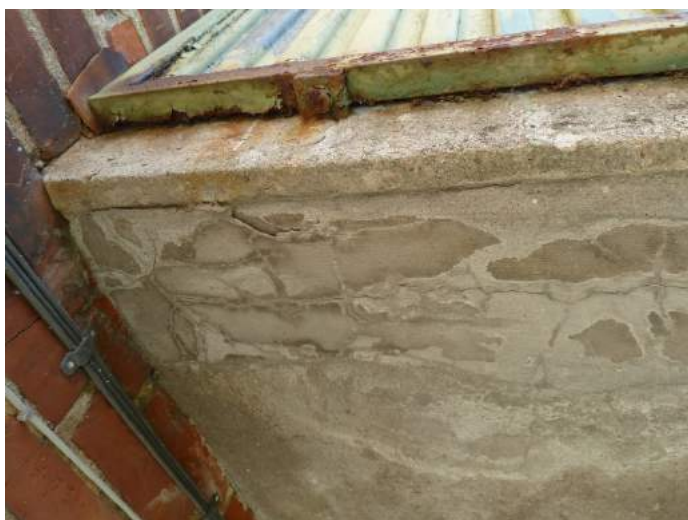
Figur 11 Delaminering af overflade

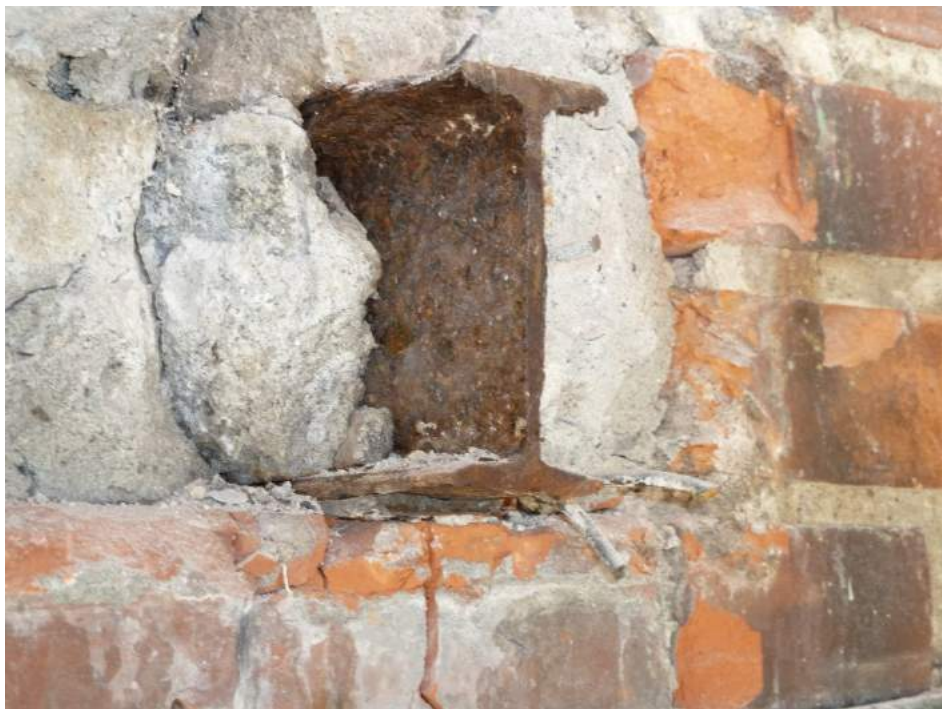
For et udliggerjern, ved nedtaget altan i stueetagen, viser figur 12 og 13, at det ikke umiddelbart på forhånd kan afgøres om et udliggerjern er svært korroderet, før end der bliver hugget op. Overflangen er tæret bort og kroppen er svært

Figur 12, Før ophugning ved udliggerjern, altan i stueetage.

Hvis de synlige skader i altanpladen havde ledt til at gennemføre et renoveringsprojekt, da kunne man have været fristet til, ikke at ophugge omstøbningen i væggen, da udliggerjernene i den udkragede del af altanen, fx som vist i figur 12, ikke viser tegn på svigt.

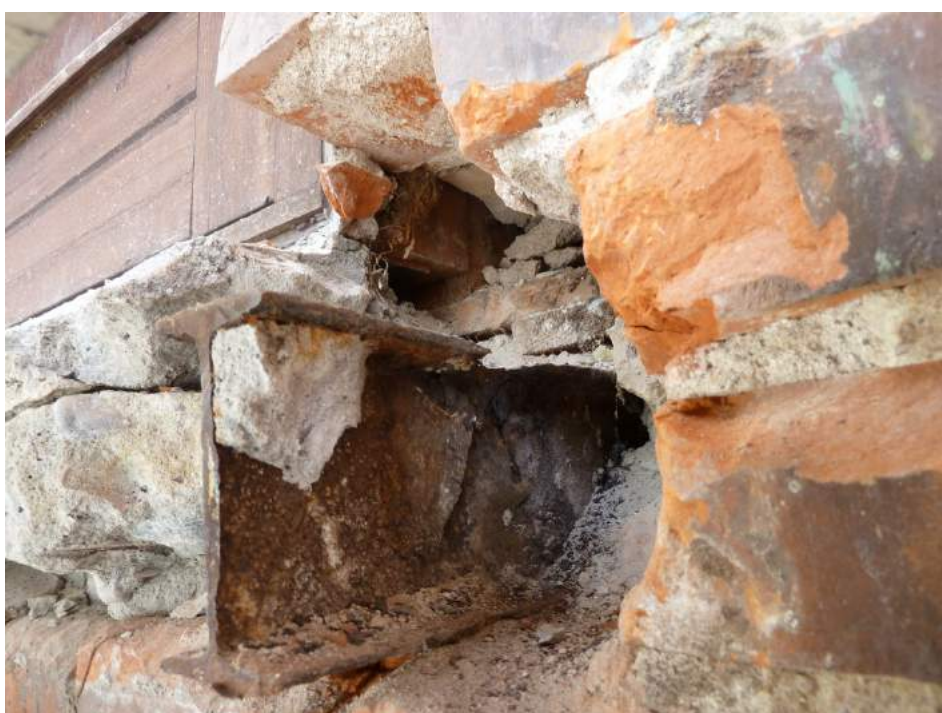
Figur 13, Efter ophugning ved udliggerjernet i figur 12. 100 – 150 mm bag snittet ses svært korroderede dele.

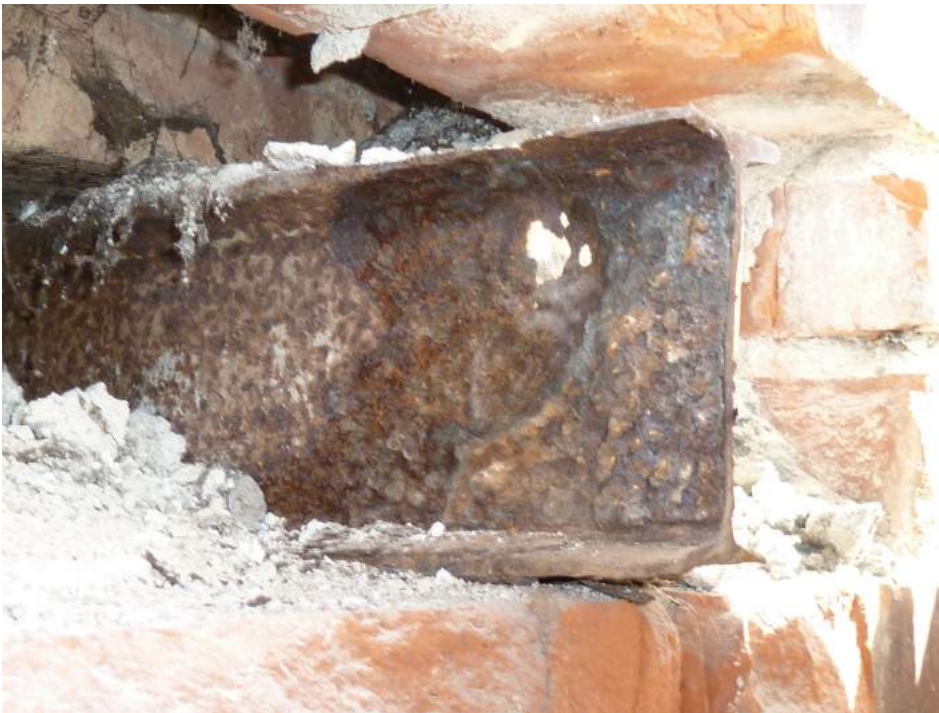
nedbrudt. Figur 14 viser et udliggerjern fra den anden altan i stueetagen, efter ophugning. Her er der hul i kroppen og kun en meget tynd overflange er tilbage.

Figur 14, Udliggerjern fra altan under den nedfaldne, efter ophugning.

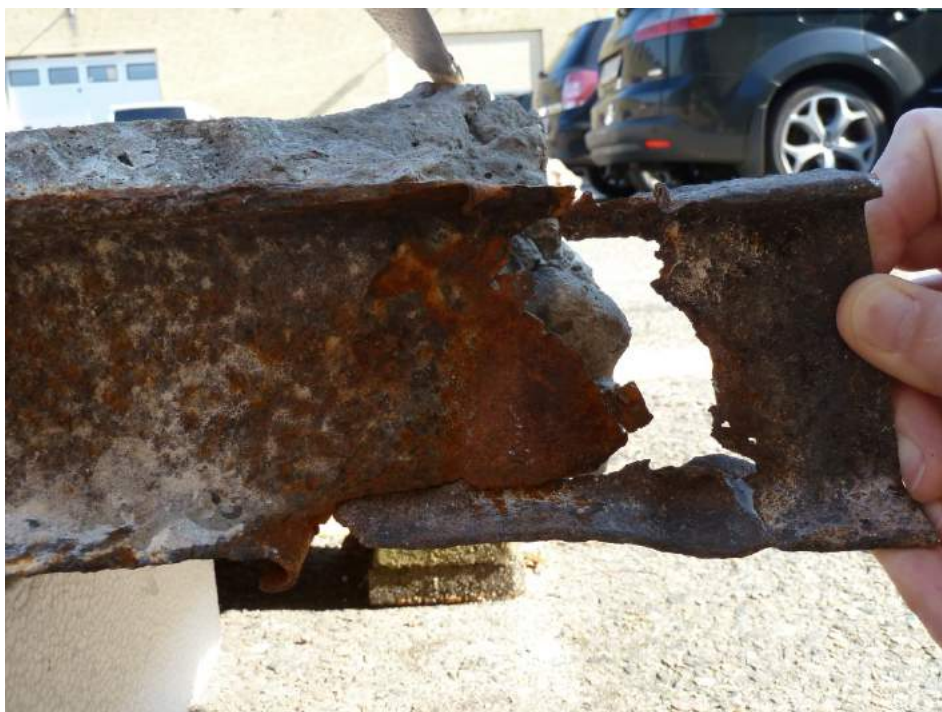
Figur 15 viser, for den nedfaldne plade, hvor korrosionsangrebet er placeret i forhold til facadeplanet, repræsenteret ved tommestokken øverst i billedet. Kroppen er tæret helt væk mens den øvre flange næsten er tæret bort og underflangen har kun halv godstykkelse tilbage. Ståldelen til højre i billedet, som er løs-skåret fra gulvbjælken, har det oprindelige fulde tværsnit i afstanden 50 mm fra det område, hvor kroparealet er tæret bort. Korrosionen er altså særdeles kraftig, men inden for et begrænset område. Figur 16 viser den del af udliggerjernet som var uden for korrosions-zonen..

Figur 15 Korrosionszone i kollapset udliggerjern. Tommestokken angiver beliggenheden af facadeplanet. Stykket til venstre ses i sin helhed i figur 16.

Altanen er i al væsentlighed udformet som anvist i 1948. Der mangler dog hulkehl under altandøren, hvor der i stedet er en defekt blød fuge. Denne fuge kan have været ude af funktion i lange perioder i bygningen 70-årige historie. De viste skader ved udliggerjernet i figur 15, ligger i modsat ende af altandøren hvor den manglende/ringe fuge har ikke været afgørende. Hele altanpladen er ikke ført en halv sten ind i facaden, men udliggerjernene er omstøbt til mindst denne dybde hvilket må være det væsentlige.

Den mest korroderede zone ligger i området mellem en kvart og en halv sten bag facadeplanet. Beliggenheden af den tilskrives en kombination af fugttilførsel udefra og kondensation fra fugtig indeluft, betonens tab af korrosionsbeskyttelse (karbonatisering) pga. dårlig udstøbning, temperaturforhold (niveau/gradient), etc. For den korroderede zone gælder endvidere, at det omgivende murværk holder på fugten mens der ude i selve altanpladen er større mulighed for udtørring.

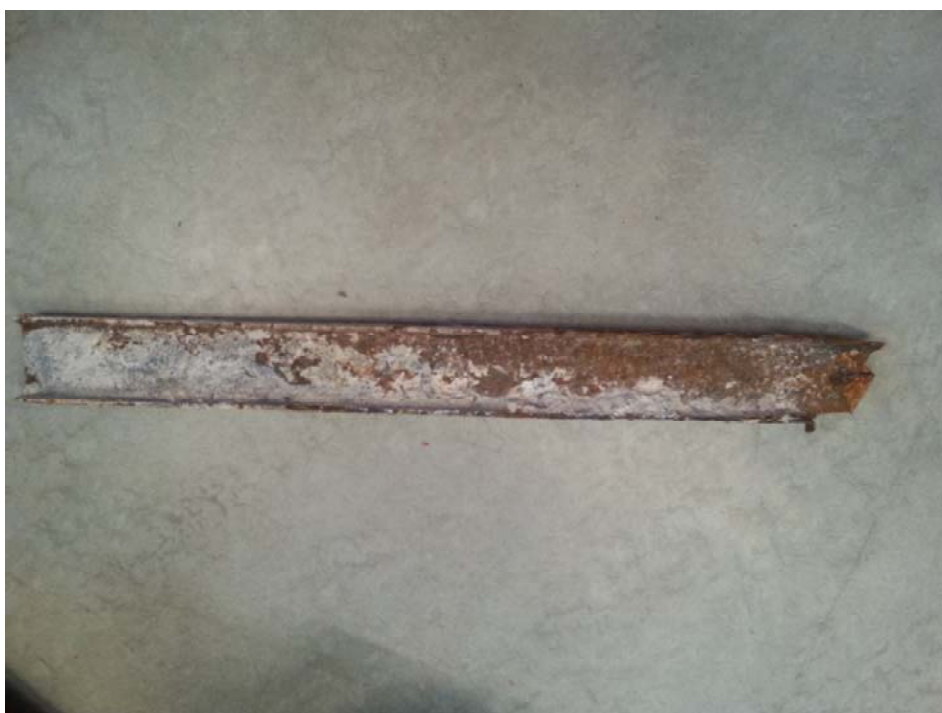
Figur 16 Udliggerjern fra kollapset plade. Den nedbrudte højre ende var placeret bag facadeplanet som vist på figur 15. (Foto: Sydsjællands og Lolland-Falsters Politi)

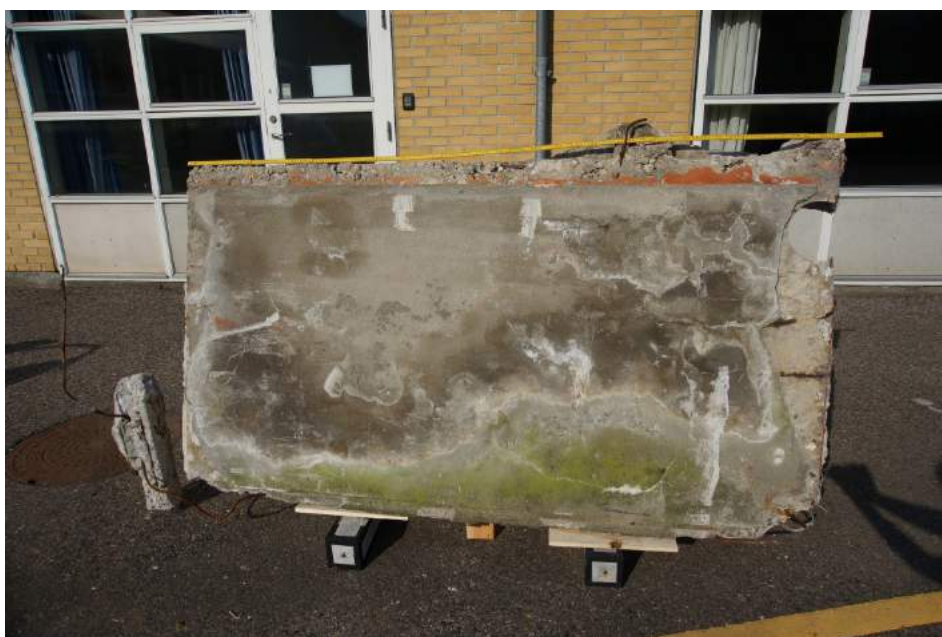
Ved ankomsten til betonlaboratoriet manglede dele af betonen lige over og lige under udliggerjernene. Det vurderes dog på det foreliggende grundlag, at der ikke er foretaget reparationsarbejder på altanen. Det konstateres at betonen er dårligt udstøbt og dårligt komprimeret (efter nutidens standard), op mod udliggerjernene, og op mod muren.

Figur 17 viser den kollapsede plades underside. Områder der fremtræder som reparationer er i virkeligheden rande i forbindelse med kalkudfældninger.

Figur 17 Underside af kollapsede altanplade (Foto: Pelcon ApS)

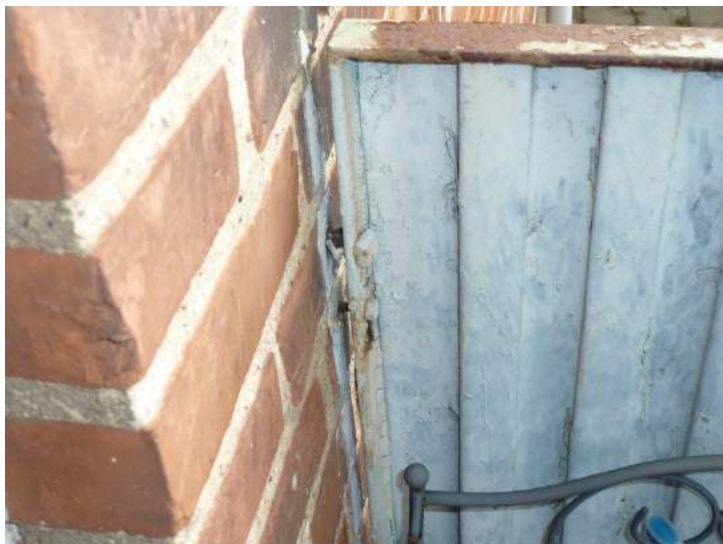
De øvrige altaner på bygningen er i samme tilstand. På en altan i stueetagen er observeret at de franske skruer som fastholder rækværket, er trukket delvist ud af muren, se figur 18. Dette kan indikere at altanpladen er eller har været overbelastet i forhold til sin bæreevne. Ved ophugning er konstateret alvorlige gennemtæringer.

Figur 18 Fastgørelse af rækværk

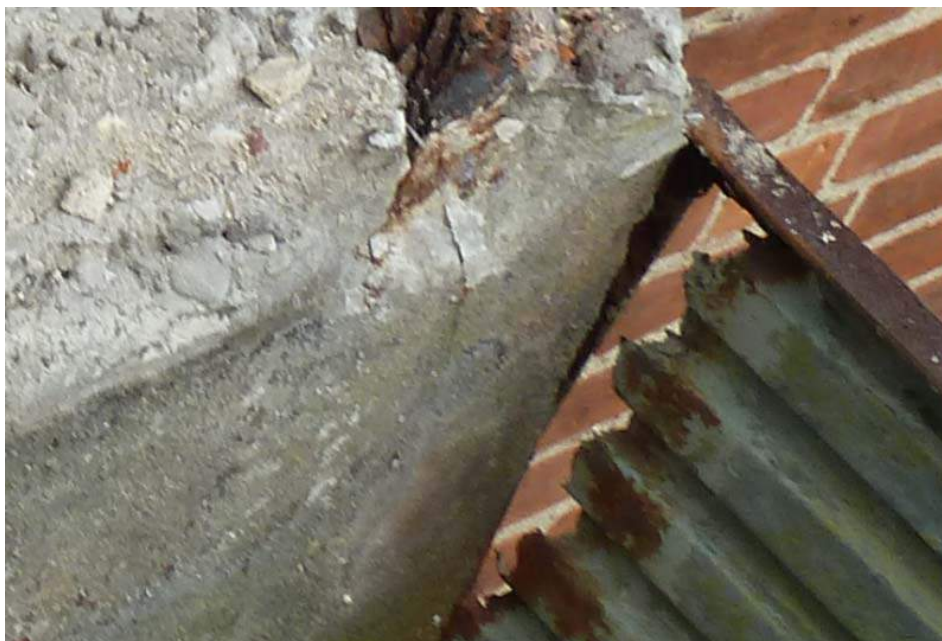
Omstøbningen af udliggerjernene er formentlig endnu ringere end udstøbningen af altanpladen, som er undersøgt i laboratoriet. Der er herved skabt mulighed for at reaktionsprodukter fra en korrosionsproces i udliggerjernenes overflange og krop kan trænge ud i betonen uden at give afskalninger. Som det fremgår af figur 15 er der langt fra korrosionszonen til en synlig overflade så korrosionsprodukterne er ikke blevet synlige udefra.

Figur 19 Betonoverflade over tæret udliggerjern
